臺灣新北地方法院刑事判決

111年度勞安訴字第2號

上列被告因過失致死等案件，經檢察官提起公訴（110年度偵字第46018號、111年度偵字第3622號），本院判決如下：

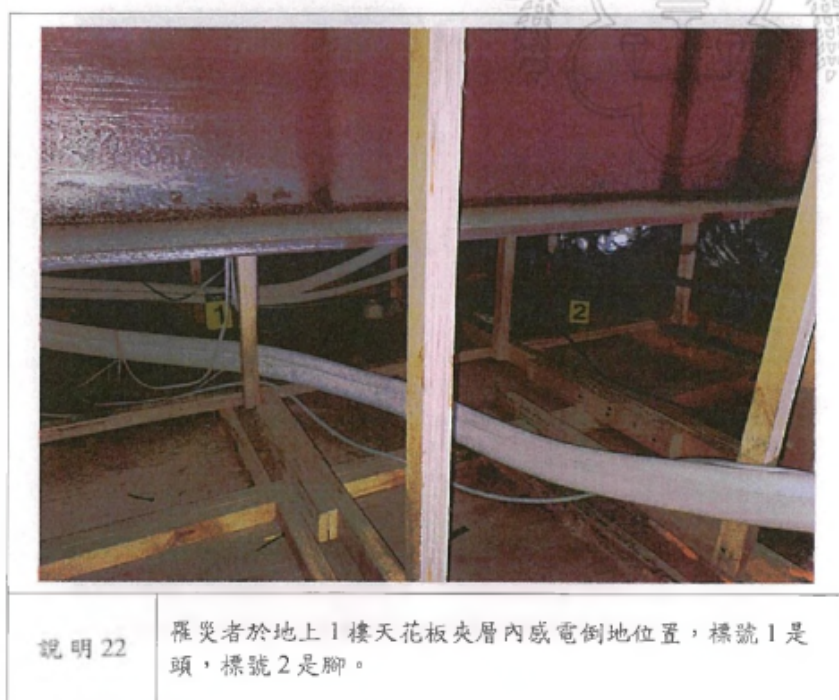
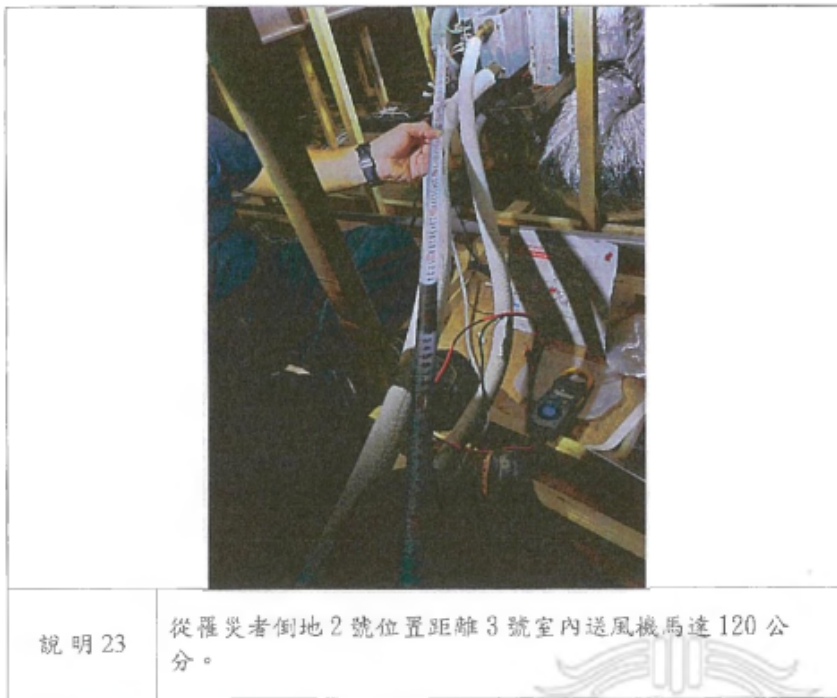
說明 23

08 3.另證人即時任新北市政府警察局三重分局鑑識人員丁文棟前
09 往案發現場進行鑑識時，有在天花板夾層中放置編號1、2之
10 黃色標籤，李哲維則在現場照片下方之說明22、23等欄，各
11 記載前開編號1、2係指被害人倒臥時之頭部、腳部位置，且
12 經測量後，被害人倒地2號位置距離3號室內送風機馬達120
13 公分等節，雖經證人丁文棟、李哲維於本院審理時證述在卷
14 （見本院勞安訴卷第181、199至200頁），並有如下現場照
15 片附卷可佐（見偵46018卷第121至122頁）：
16

從罹災者倒地 2 號位置距離 3 號室內送風機馬達 120 公分。

02 但是，據證人李哲維證稱：伊是事後才到案發現場進行檢
 03 查，而黃色標籤編號1、2之擺放位置，不是勞檢處人員放置
 04 的，伊忘記是何人講到黃色標籤編號1、2是指被害人頭部、
 05 腳部位置等語（見本院勞安訴卷第193、199至200頁）；而
 06 證人丁文棟亦證稱：伊到現場進行鑑識時，被害人早已送醫
 07 急救，不在現場，且前開黃色標籤編號1、2所指被害人頭
 08 部、腳部位置，乃伊聽自被告所述，警方就本案職災事故並
 09 未製作報告等語（見本院勞安訴卷第174、200至201頁），
 10 是其等就黃色標籤編號1、2之擺放位置、前揭照片之說明內
 11 容所指被害人倒臥情形，均非其等親自見聞之事，而是聽自
 12 他人所述，則在被害人已經送醫急救，且現場並無其他客觀
 13 事證可以佐證之情形下，上述情節是否屬實，非無疑義。是
 14 被告以被害人倒臥情形與3號室內送風機之相對位置，進而
 15 質疑被害人是否觸碰3號室內送風機而遭電擊一節，尚乏根
 16 據，仍不足以動搖本院前開認定，附此敘明。
