臺灣桃園地方法院民事判決

113年度簡上字第351號

上訴人 百匯營造股份有限公司

被上訴人 台灣電力股份有限公司高雄區營業處

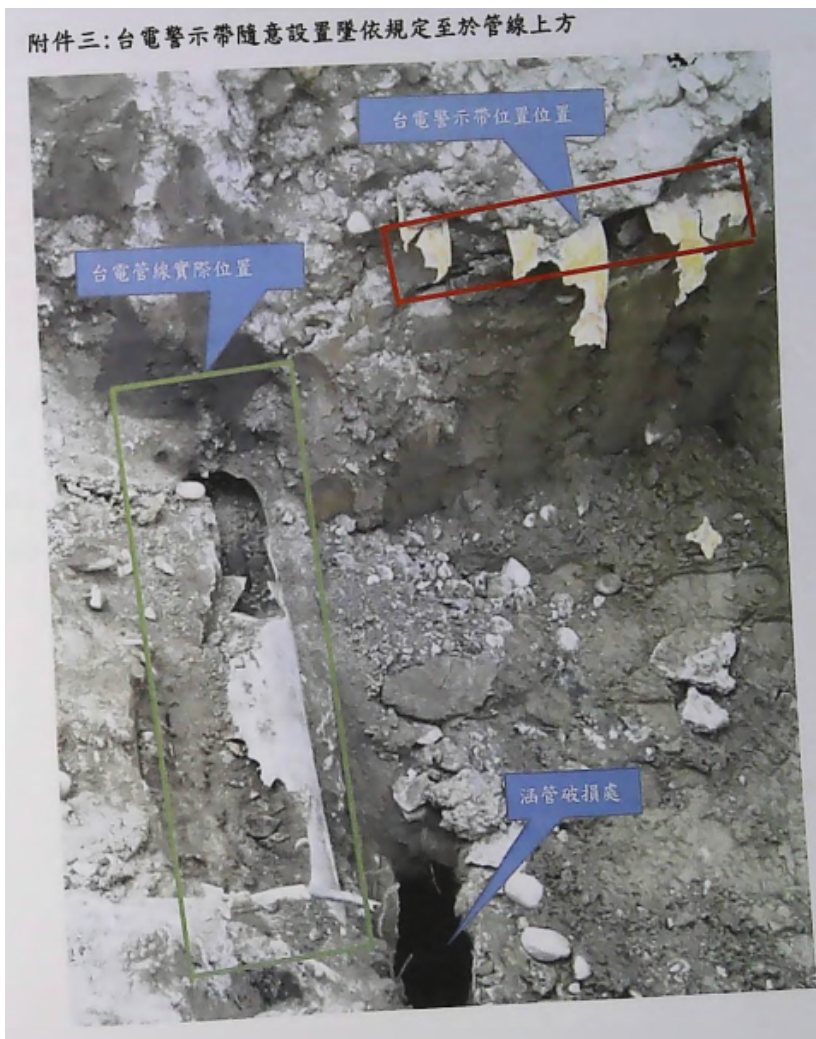
上訴人雖一再爭執系爭警示帶鋪設位置非位於電纜上方，並提出系爭警示帶與系爭管線之照片（簡上卷第45頁，如下圖）主張此照片是從「正上方」往下拍，並無角度問題，然按直埋電纜標示帶之設置方式規定於「輸配電設備裝置規則」第266條，且標示帶設置並不限於電纜之垂直正上方或斜上方一情，有電業法主管機關即經濟部於114年7月23日經授能字第11400138400號函在卷可佐（簡上卷第177頁），且即便上訴人所提出之下列照片果為「正」上方所拍攝而並無偏斜，以系爭警示帶寬度為每條20公分（見台電塑膠標示帶材料標準，簡上卷第153頁）

01 之比例估算，最靠近系爭管線的系爭警示帶橫向距離系爭  
02 管線還不到40公分、縱向亦有距離有一定之深度，自難認  
03 系爭警示帶係違規設置而無法起到警示作用，上訴人主張  
04 為無理由。  
05

24 （二）又設置警示帶作用在於告知後來之開挖廠商在警示帶下方  
25 有管線，必須注意挖掘，且警示帶必須施設在管線之上  
26 方，方能促請後來之開挖廠商注意，此為輸配電設備裝置  
27 規則第266條之規定。然依現場照片所示，電纜上方雖有4  
28 條警示帶（下稱系爭警示帶），但鋪設位置均非位於電纜  
29 上方，且系爭警示帶偏移至較靠近道路中央之位置，或與  
30 電纜位置相距過近，均不足以達到警示功能，以致後續施  
31 工單位無法注意，可認被上訴人管線損壞之主要原因在於  
32 被上訴人未依規範鋪設警示帶所致，自屬被上訴人之過

(二)又被上訴人於原審中提出之現場照片已清楚說明系爭警示帶鋪設情況,於事故地點有4條標示帶且均位於全部管線正上方,非上訴人所述供電管線上方未設有警示帶之情形。此自上訴人提出各相關單位於通訊軟體上之討論內容截圖,通訊軟體群組內之文字指出因路面凹陷,需水利局處理,且附上之照片路面已下陷,警示帶已清楚顯露,上訴人為水利局處理此路面下陷之承攬商理應注意開挖範圍內其他管路之深度及範圍,上訴人卻仍主張於開挖前未見警示帶一事,顯不合理。系爭警示帶寬度20公分,與破損管線距離約80公分,設置於道路瀝青下與管路上方之回填物之間,可見上訴人所稱在開挖前已先避開警示帶下方位置,與上開截圖內容之照片不符,上訴人應無從道路上方正確向下挖掘,而是從南帝營造公司開挖後之側面逕直向下挖掘,以致錯過系爭警示帶,此自上訴人自陳「上訴人在開挖前已先避開警示帶下方位置,先由南帝營造公司開挖之範圍往路邊方向開挖,該處並無標示帶,亦即下方無

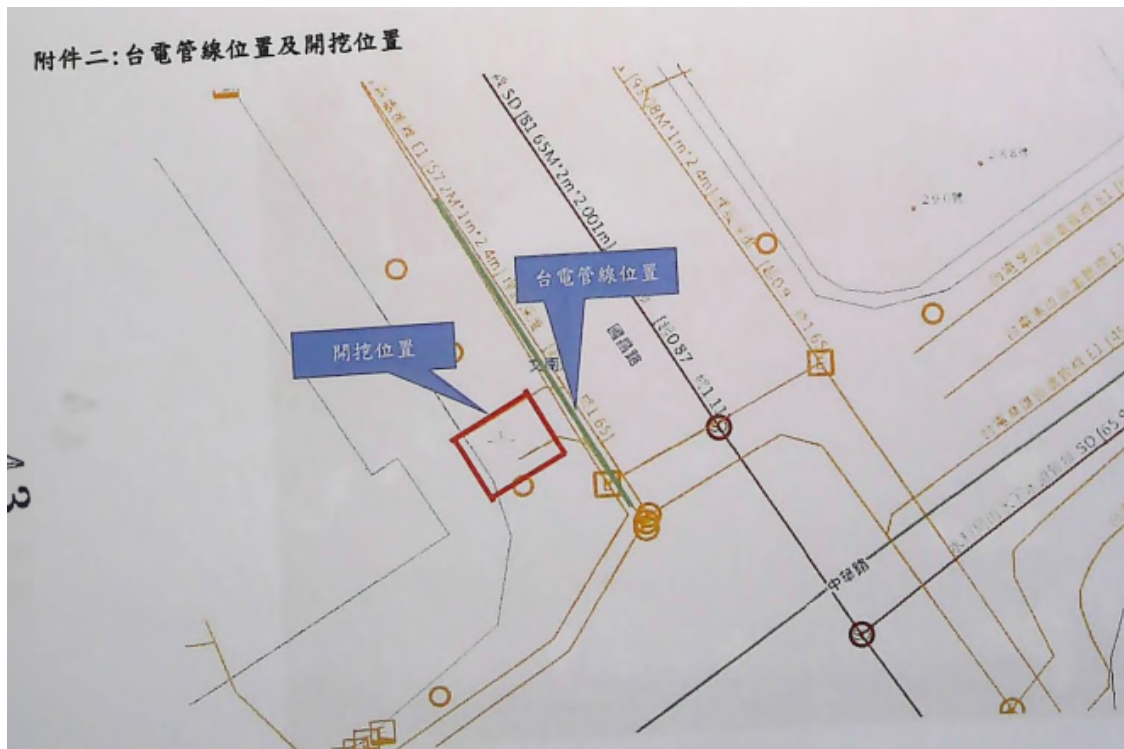
- 07 1、對系爭圖資究竟有何謬誤，上訴人於聲明異議時先以系爭  
08 圖資顯示系爭管線係埋設於「道路中心」、然開挖範圍位  
09 於道路西側，故依相關圖面顯示應無系爭管線，及系爭管  
10 線未依規定埋設於深度1.2公尺以下（原審卷第5、6  
11 頁）；於上訴狀中稱系爭圖資並未記載「系爭施工處於地  
12 面起算0.9至1.65公尺處設有系爭管線」及「系爭管線埋  
13 設於道路西側，被上訴人卻標示到道路之中央」（簡上卷  
14 第17、19頁），並以圖面標示系爭圖資所顯示之系爭管線  
15 位置及其開挖位置（簡上卷第43頁，如下圖）。

43頁)與道路管理挖掘中心圖資做疊圖比較,可見其開挖位置明顯包含本處管路,且管線深度亦明確標示在旁,該圖所註記之開挖位置已超過橘色圓圈處(橘色圓圈為電桿),但現場紀錄照片顯示開挖處離電桿仍有一定距離,可見係因上訴人誤判圖資而致開挖位置錯誤。復依高雄市公共管線管理平台圖資品質說明(即道路挖掘管理中心圖資)第七點「…但管線位置為各管線單位提供竣工圖轉繪而成,且管線單位之竣工圖品質不一,因此公共管線之地下位置、埋設深度、管徑、材質等屬性,會有現地不符情形。地下管線之位置精度之,無法量化,本系統之管線資料僅供參考,請勿誤用。」,可知系爭圖資僅供參考,仍應再召集開挖範圍附近管線單位進行會勘及向各單位確認及討論各自管線埋設位置,若有管線交會而誤損之可能性,也可請相關管線單位協同試挖。然上訴人不僅誤解圖資,亦無與被上訴人討論管線分布或通知被上訴人相關人員會同勘查,上訴人應自負毀損之責。

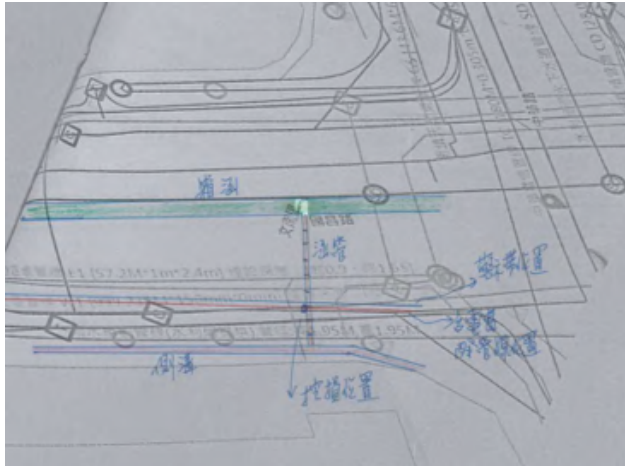
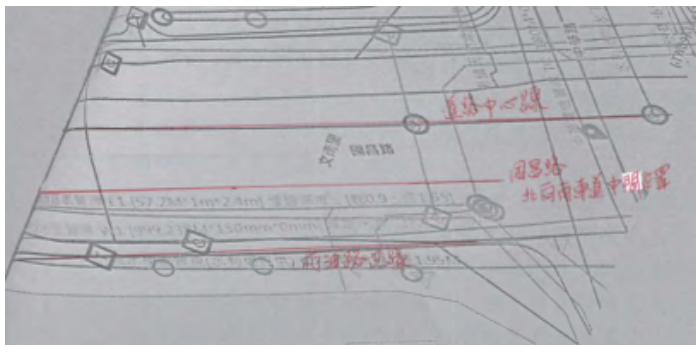
2、惟系爭圖資在系爭管線位置旁以橘色文字寫明「台電高雄區處管線E1..埋設深度[起0.9、終1.65]」，且約略觀之即可知悉系爭圖資是將系爭管線位置繪在靠近系爭施工處的一側而非道路中心，於本院於114年3月11日發函詢問上訴人上揭疑點時（上訴人於114年3月19日收到該函，見送達回證），上訴人於114年5月15日書狀始稱深度問題不再主張，而解釋稱「依系爭圖資，系爭管線應在於內、外車道交接處，而非在路邊實線附近，開挖位置是距離路邊實線約1公尺的位置」，並稱「道路中心」為文字使用誤會云云（簡上卷第120-122頁），另又以系爭圖資影本為基底，在上畫出涵管、測溝、警示帶、道路中心線、車道中間位置、柏油路邊緣等界線（簡上卷第129、131頁，如下圖），然系爭圖資顯然並未標出所謂「道路中心線、車道中間位置、柏油路邊緣」等界線，上訴人自行繪製主張之上揭中心線、柏油路面邊緣，並以此定位挖損處與警示帶於系爭圖資上的位置等情實無所據。

3、系爭圖資圖上對於每個管線都以相同粗細之線條表示，然實際上各管線管徑有粗有細，自此即可見該圖顯非可表示各管線在地面下的絕對位置，上訴人既是專司挖掘工程之廠商，對此理應知悉，且系爭圖資之說明即高雄市公共管線管理平台圖資品質說明第七點「本系統內之公共管線圖層，是由市府委外進行外業調查並進行孔蓋測量，其孔蓋位置準確度達30公分。但管線位置為各管線單位提供竣工圖轉繪而成，且管線單位之竣工圖品質不一，因此公共管線之地下位置、埋設深度、管徑、材質等屬性，會有現地不符情形。地下管線之位置精度，無法量化，本系統之管線資料僅供參考，請勿誤用。」（簡上卷第110-111頁），可見系爭圖資已明確表示管線位置會有與現地不符情形，上訴人以系爭圖資繪製情形與現實不符為辯，自無可採；更何況若上訴人果在施工時果真如此倚賴系爭圖資，並以系爭圖資之各管線絕對位置做為判斷實際上管線所在的基礎，則對於系爭圖資之比例尺為何應係了然於胸，畢竟在地圖上差1公釐，在實際上依比例尺的不同，

可以差到幾公分甚至幾公尺、幾公里遠，實際上系爭警示帶與系爭管線僅相差不到40公分，上訴人就以之主張自己無法發覺，可見依上訴人主張之邏輯，系爭圖資所代表之實際距離一事實至關重要，然於本院詢問系爭圖資之比例尺為何時，竟稱自己並不知悉，需向道路挖掘管理中心查詢（簡上卷第181-182頁），反而是被上訴人明確表示該圖比例為1：200，若以此比例計算，實際上40公分的距離，在系爭圖資上僅有0.2公分，幾不可見，更可見在判讀有「絕對位置」地圖時比例尺的重要性，反而是在「僅顯示該處有幾條、何種管線而非顯示其絕對位置」的圖資上，才会有不需過於重視比例尺的情形，自此足認上訴人在開挖系爭管線時，並未依系爭圖資之說明正確認知其代表的意義及使用比例尺正確判讀系爭圖資或判斷距離，僅是憑自身感覺「估算」車道中線等在系爭圖資的位置進而率認系爭管線應非在開挖範圍，其對系爭管線挖損具有過失甚明。
